# 表土利用工「マザーソイル工法」MOTHER SOIL

— マザーソイル協会からのお知らせ —

2024年3月

工事名／発注者 後山公園洗谷線道路災害復旧工事／広島県

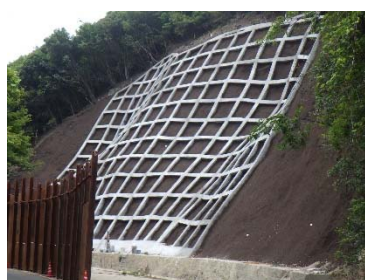
写真左上）施工完了時：吹付枠工（300×300）の枠内にマザーソイル工法を施工。

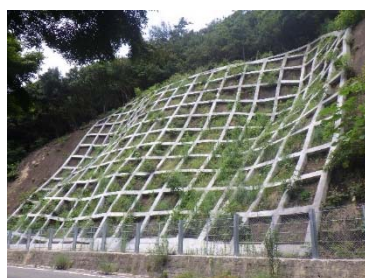
同左下）施工後1年4カ月

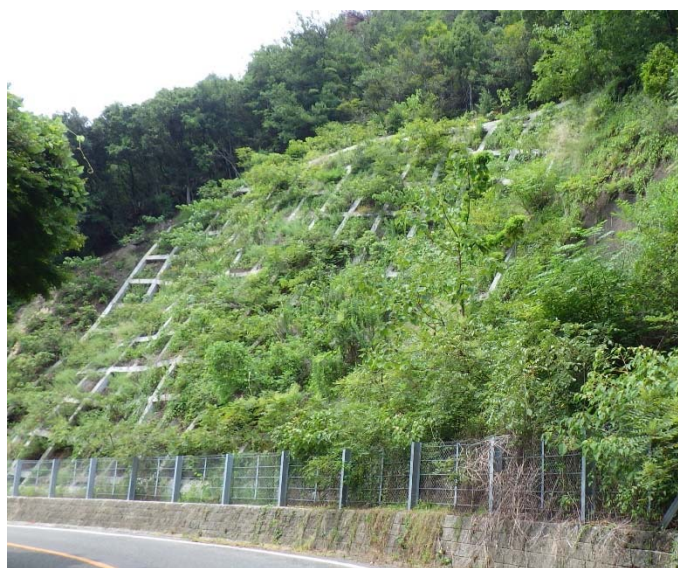
同右）施工後3年3カ月：現地の植物による木本群落が成立しつつあります。

施工後3年が経過した現地では、ヌルデやアカメガシワなどの先駆性樹種の下層に、ウバメガシやアキニレなどの稚樹がみられる木本群落が成立しつつあり、良好な植生遷移が進行しています。

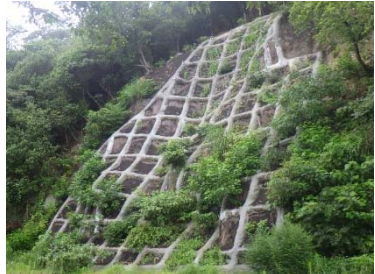
**写真左)** 施工後1年2カ月：勾配の急な箇所には、勾配緩和と金網を設置して緑化。

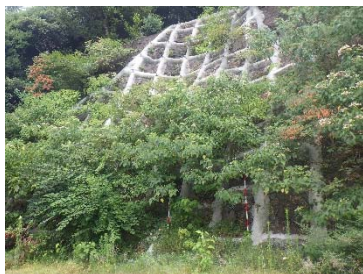
**同右)** 施工後3年3カ月：全体の植被率50%，平均群落高3.75m，クサギが多くみられる。

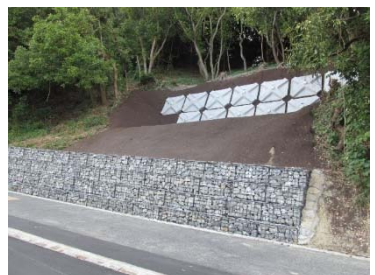
**写真左)** 施工完了時：受圧板の周囲にマザーソイル工法を施工。

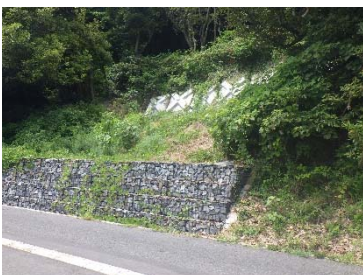
**同右)** 施工後1年10カ月：平均植被率65%，平均群落高0.85m，メヒシバやエノコログサが優占。
