# 表土利用工「マザーソイル工法」

— マザーソイル協会からのお知らせ —

2024 年 11 月

## ■ 現場紹介 ～ マザーソイル工法の植生遷移（市街地における施工事例） ～

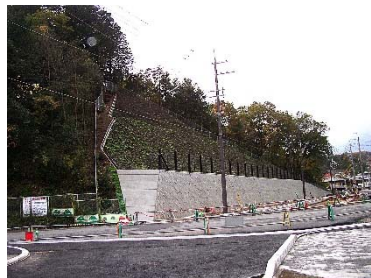
写真左) 施工後 2 カ月（2003 年 10 月）

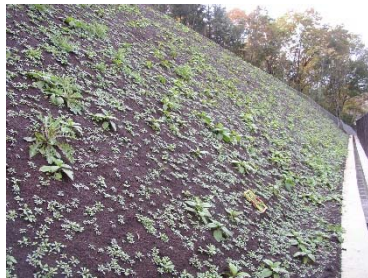
” 右) 植生状況：ヒメムカシヨモギ、ヨウシュヤマゴボウ、ヒヨドリジョウゴなどが多数発芽。農地に囲まれた立地環境の影響によりキク科の外来草本が多くを占める。

この現場は, 京都市が定める風致地区と自然風景保全地区内に位置し, 条令に基づく風致景観への配慮が厳しく求められる立地にあったことから, 表土利用工が採用された経緯があります。周辺には農地が多く, 市街地にもほど近いことから, 初期には外来草本の優占する植生が一時的に成立しましたが, これらの外来草本は, 植生遷移と樹林の形成に伴って数を減らし, 十年以上を経過すると, 計画時に目標とした景観的調和が図られています。

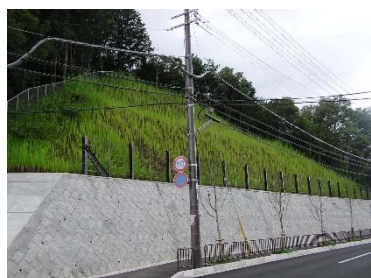
写真左) 施工後 1 年（2004 年 8 月）

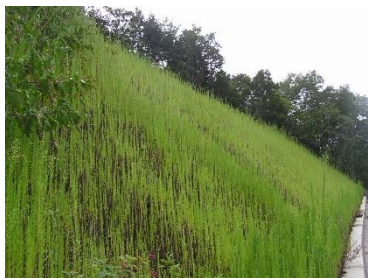
” 右) 植生状況：ヒメムカシヨモギの優占する群落が成立。この中にアカメガシワなど埋土種子由来の先駆性樹種と上部の既存林（京都大学上賀茂試験地）から飛来したヒノキ、ストロブマツなどが点在する。

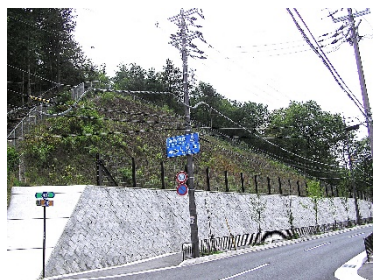
写真左) 施工後2年(2005年8月): 一年性草本が衰退し, 多年草や木本類が残る。植被率は30%に低下。

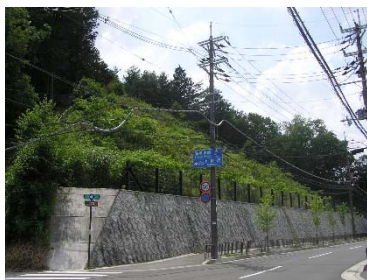
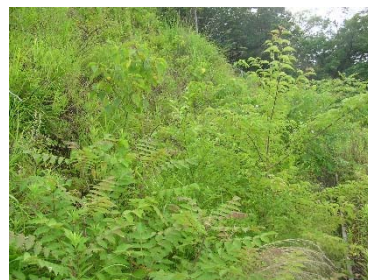
「中, 右) 施工後5年(2008年7月): アカメガシワ, リョウブ, キイチゴ類などによる高さ1.5m程度の低木群落が成立。ススキ, セイタカアワダチソウ, ヒメジョオンといった草本類も多く混生する。

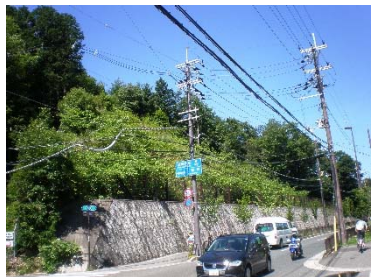
写真左上) 施工後7年(2010年6月): 平均群落高さ2.1m, 樹林形成が進行している。

「左下) 施工後9年(2012年8月): 平均群落高さ3.5m, 依然周辺とは相観が異なる。

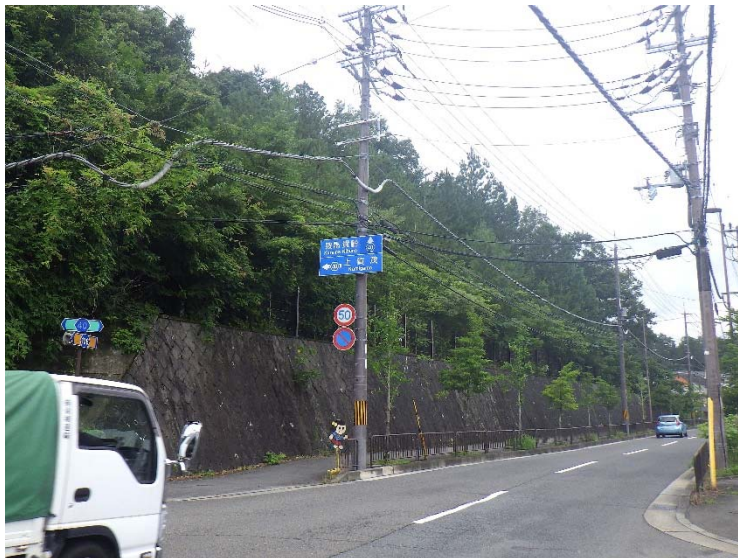
「右) 施工後17年(2020年7月): 上層を既存林に由来するストローブマツ, 下層をリョウブ, ヌルデ, アカメガシワなどによって構成される高さ5mの亜高木林が成立し, 周辺植生との境界はわからない。
