# 表土利用工「マザーソイル工法」 — マザーソイル協会からのお知らせ —

2026年1月

## ■ 表土利用工「マザーソイル工法」とは

## ■ 自然共生サイトにおける施工事例

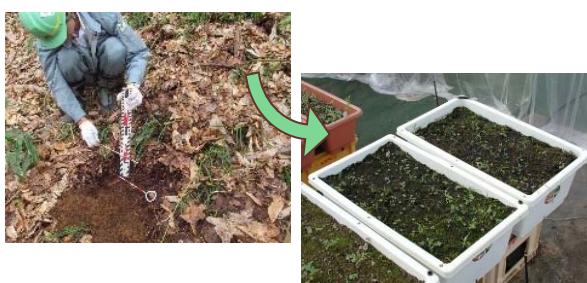
森林表土には発芽可能な現地種子が多く含まれており、多種多用な植物が発芽します。

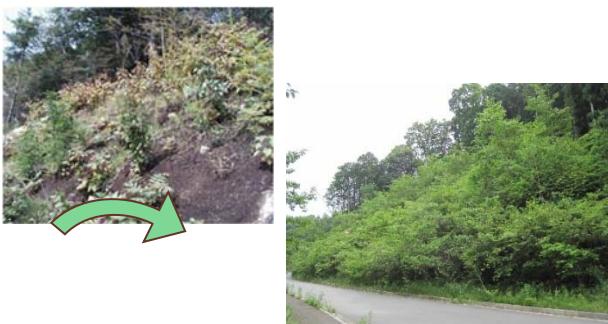
森林表土をのり面緑化に用いることで、周辺の景観や自然環境と調和した植生が成立します。

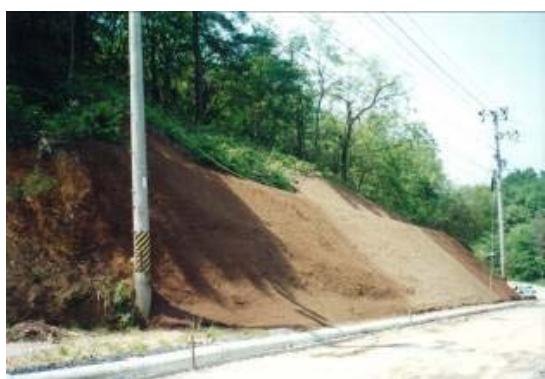
**写真左)** 施工直後（2001年7月）：近隣のコナラ林から採取した表土を植生基材に10%配合して吹き付け。

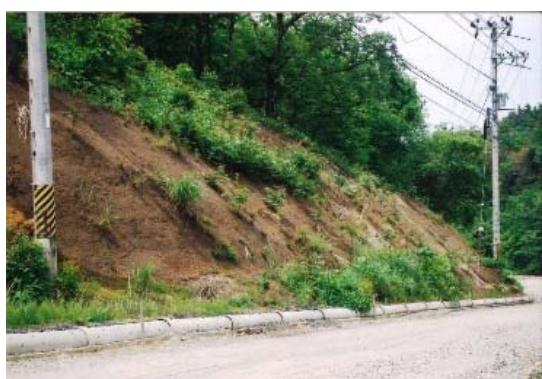
**同右)** 施工翌年（2002年5月）：植被率20%，平均群落高さ0.5m，出現種数28種（ススキ、ヌルデ、チマキザサ、セイタカアワダチソウ、メヒシバ他）

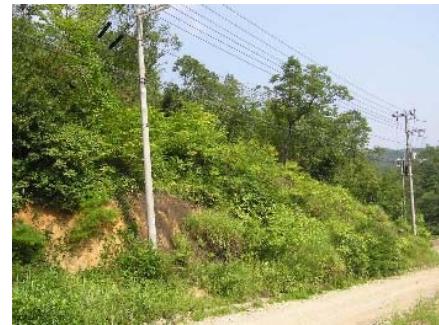
## 施工 4 年後 (2005 年 8 月) 植被率 80%, 平均群落高さ

1.5m, 出現種数 36 種

低木層 (高さ 1.0~2.0m) : ススキとヌルデが優占する他, セイタカアワダチソウ, リョウブ, ヤマハギなど

草本層 (高さ 1.0m 未満) : チマキザサ, アカメガシワ, ネムノキ, キリ, ウツギ, タラノキ, ヤナギ属の一種他

草本群落から低木群落への移行期にあって出現種数はピークを示しました。遷移の進行とともに出現種数が増えるわけではありませんことが明らかになりました。

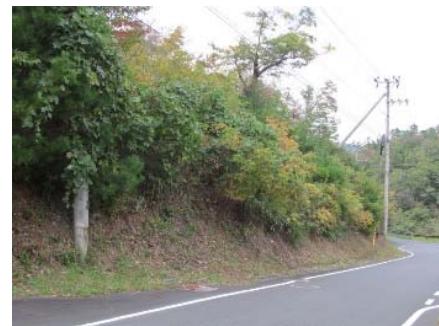
## 施工 12 年後 (2013 年 10 月) 植被率 100%, 平均群落高さ 2.5m, 出現種数 32 種

亜高木層 (高さ 2.5~4.0m) : ヌルデとアカマツなどが点在

低木層 (高さ 1.0~2.5m) : ススキ, アカシデ他

草本層 (高さ 1.0m 未満) : ススキ, ワラビが優占する他, チマキザサ, スゲ属の一種, ヘクソカズラ, オカトラノオなど

植被率が 100% を越えた後は, 群落高さが重要な指標となります。

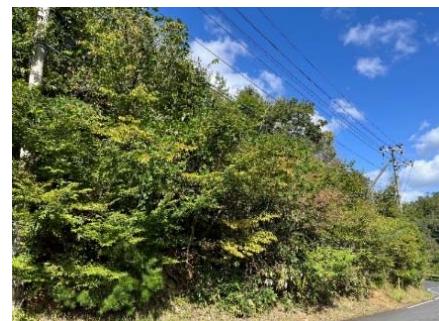
## 施工 19 年後 (2020 年 10 月) 植被率 100%, 平均群落高さ 5.0m, 出現種数 29 種 (右の写真は 2025 年 10 月に撮影)

亜高木層 (高さ 2.0~5.5m) : コナラが優占する他, クリ, リョウブ, ソヨゴ, ヌルデ, アカシデなど

低木層 (高さ 1.0~2.0m) : ヌルデが優占する他, ヤマハギ, コナラ, ススキ, チマキザサなど,

草本層 (高さ 1.0m 未満) : リョウブ, ワラビの他, ヌルデ, アカマツ, コナラ, ガンピ, ツツジ類など

年数の経過に伴い周辺植生との共通種が増加します。設計施工時における周辺植生の記録は必須です。
